**Análisis de la evolución de la línea de costa en la región de Urabá
(Antioquia), Los Córdoba y Puerto Escondido (Córdoba) entre 1990 y 2019**

Alirio José Llorente Ibañez

Facultad de ciencias básicas, Universidad de Córdoba
Geografía
21 de noviembre de 2020

Diplomado en metodologías aplicadas al ordenamiento territorial

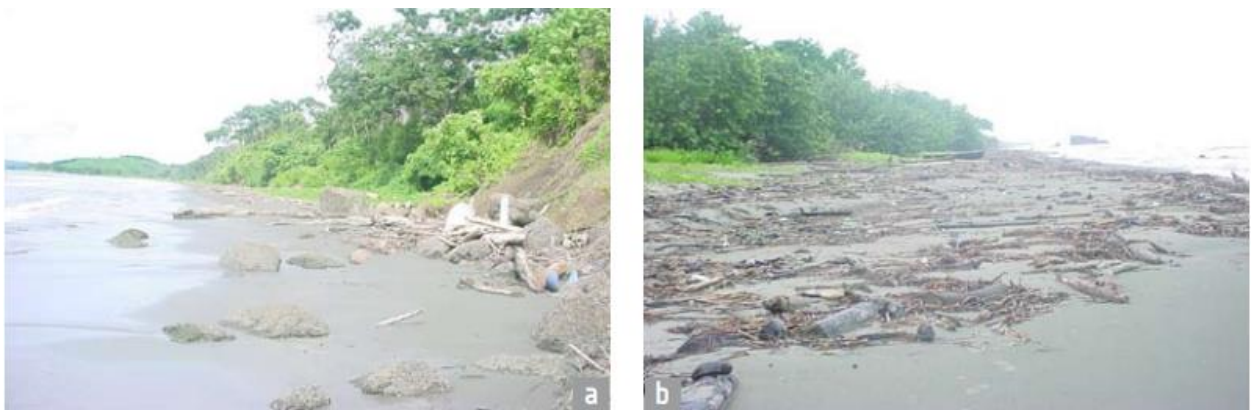
Figura 3

Erosión en el sector Cristo Rey

Nota: **a)** muestra playas angostas al pie del acantilado, mientras la **b)** muestra playas más amplias, ambas con restos vegetales y presencia de erosión. Tomadas de INVEMAR (2008),

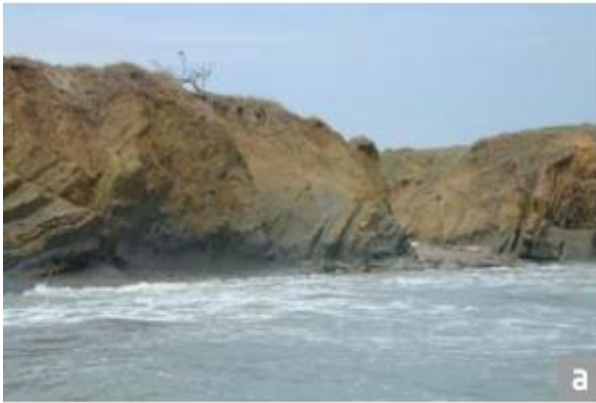
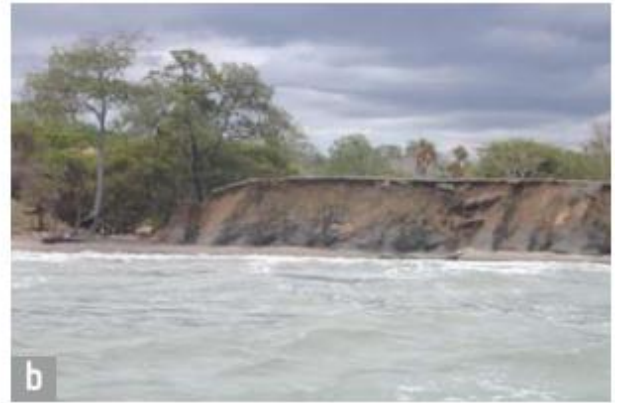
Figura 4

Presencia de acantilados en las costas de Cristo Rey

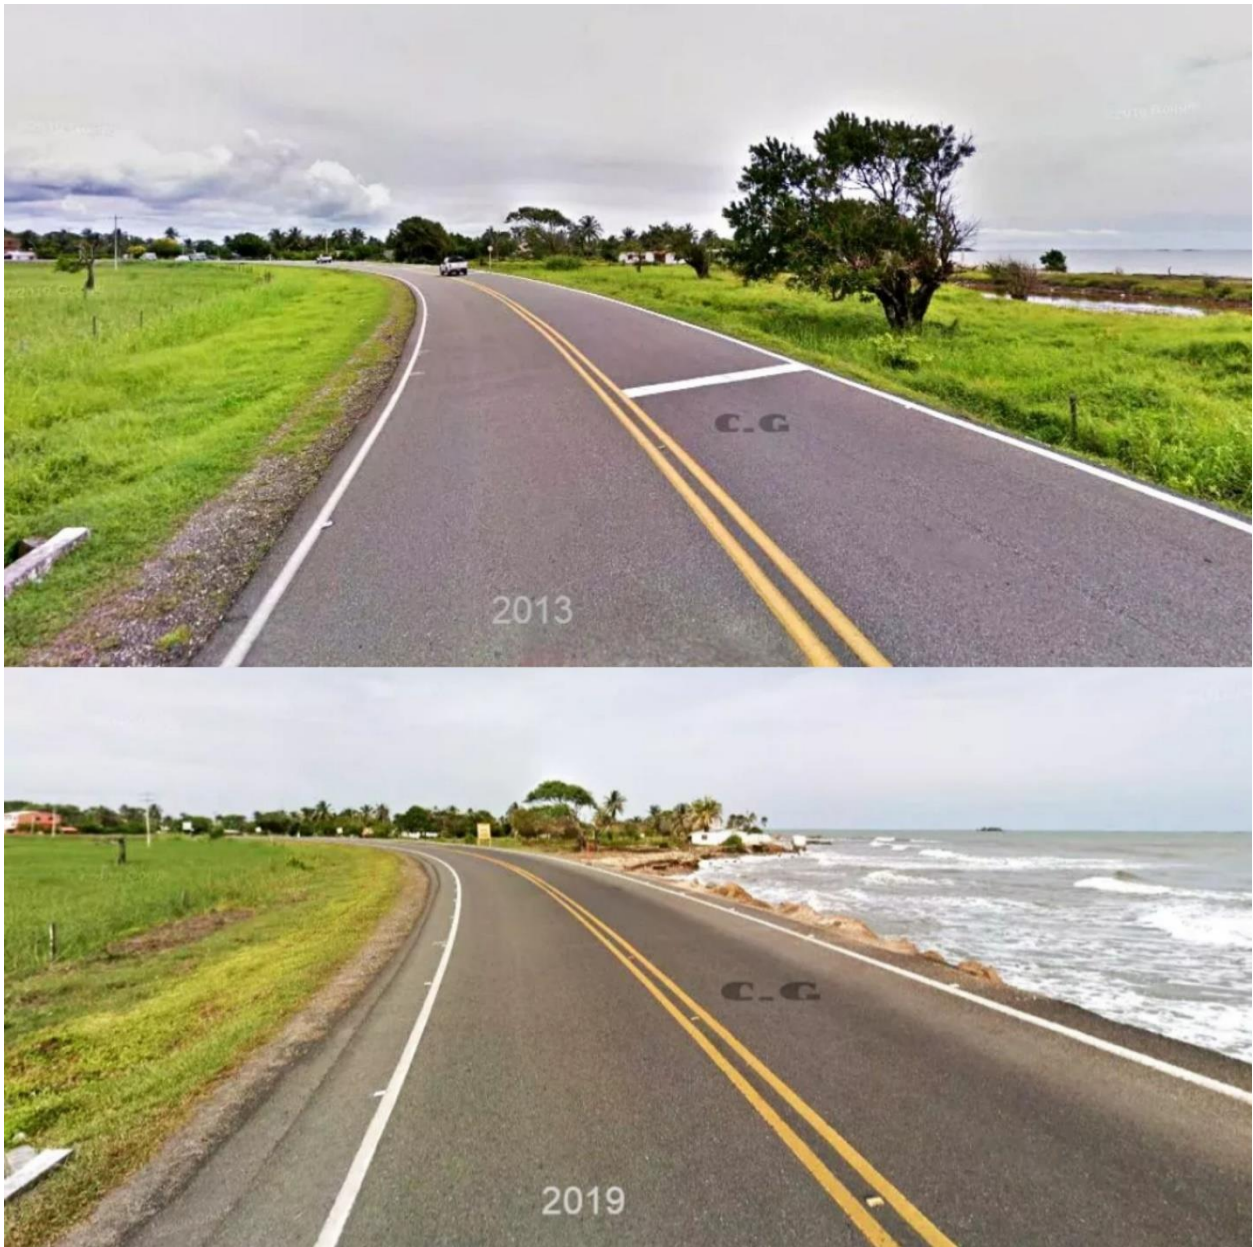
Figura 6

Proceso Erosivo en la curva Arboletes-Los Córdoba (Sector Puerto Rey)

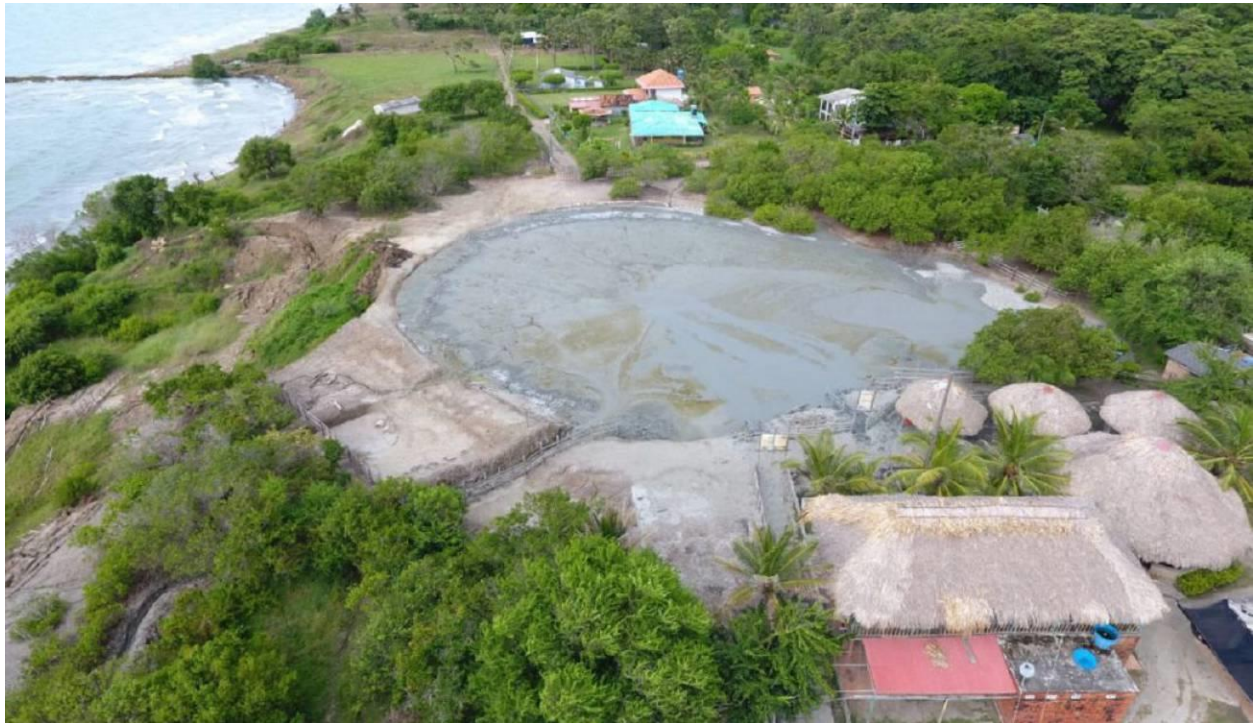
Figura 7

Volcán de lodo Arboletes

Nota: Volcán de Arboletes al tiempo que se puede observar los procesos de remoción en masa en el talud del mismo afectados por la erosión costera

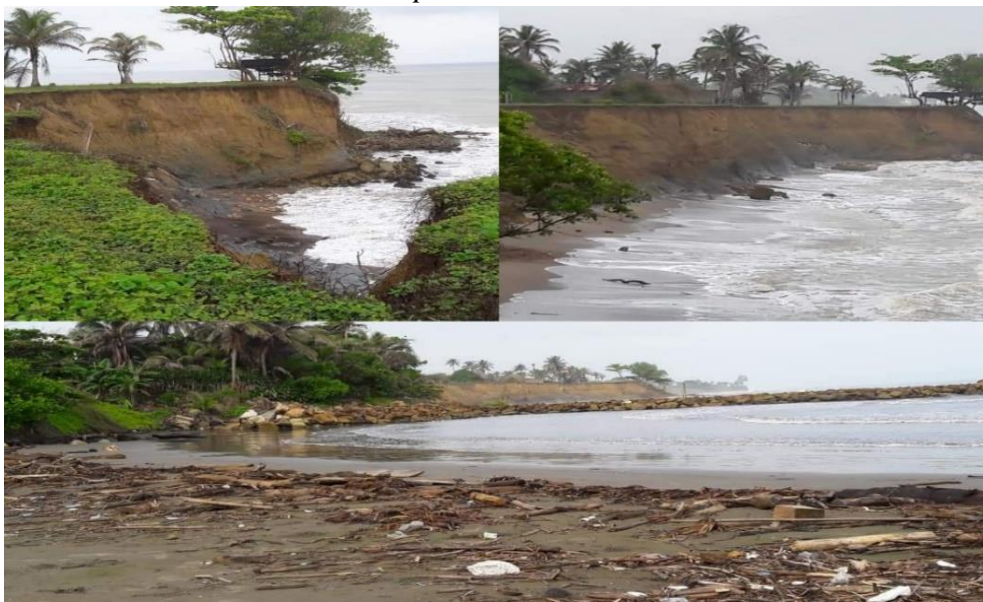
Figura 8

Erosión en el barrio CampoMar

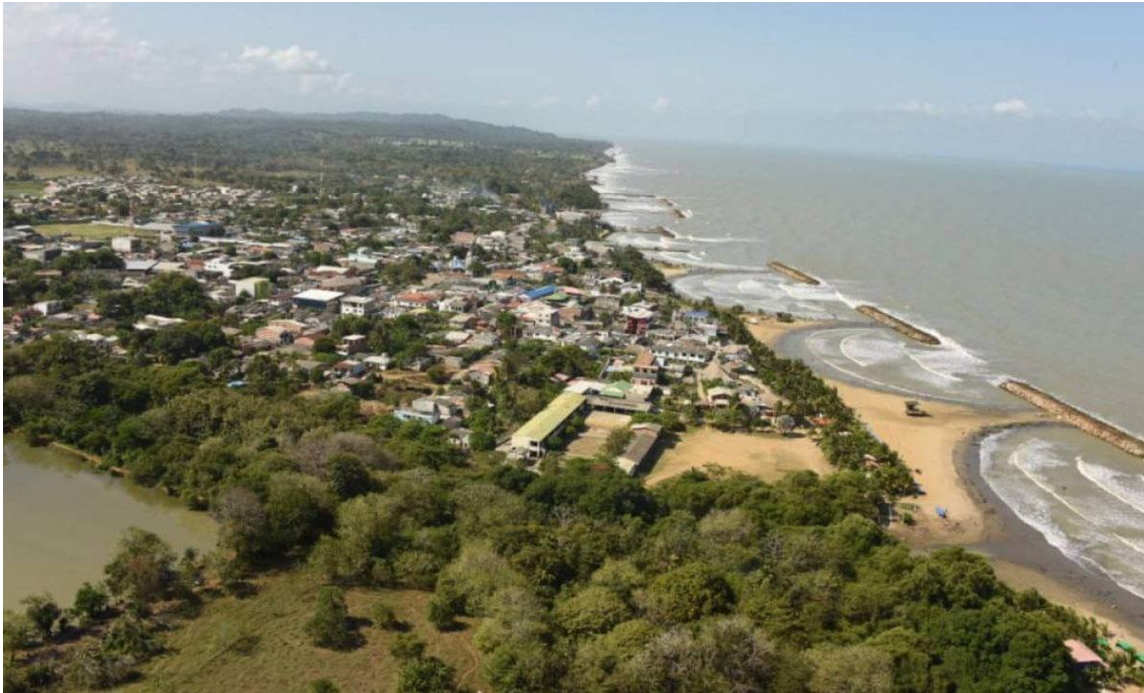
Figura 9

Rompe olas en el municipio de Arboletes

Nota: rompeolas en el sector turístico del municipio, formando playas de bolsillo

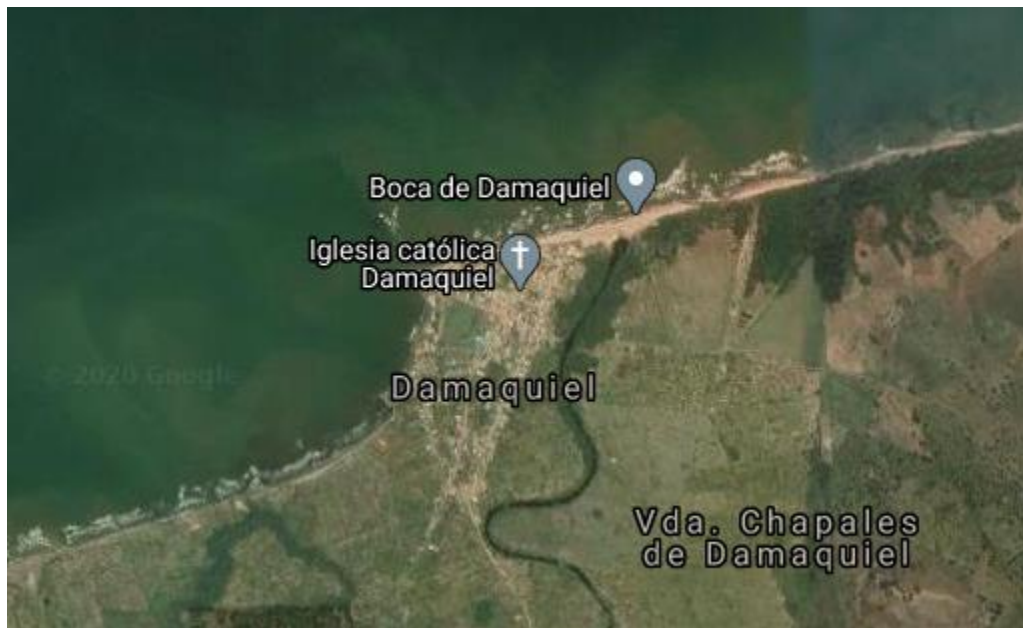
Figura 10

Corregimiento de Damaquiel

Nota: la figura muestra corregimiento Damaquiel y desembocadura río Damaquiel
Fuente: Google Earth (2018)

De igual forma este sector presenta estructuras diapíricas de lodo que en su mayoría se encuentran sumergidas y rara vez surgen y se pueden observar de forma física en las poblaciones de Damaquiel (Figura 10) y punta San Juan (Figura 11).

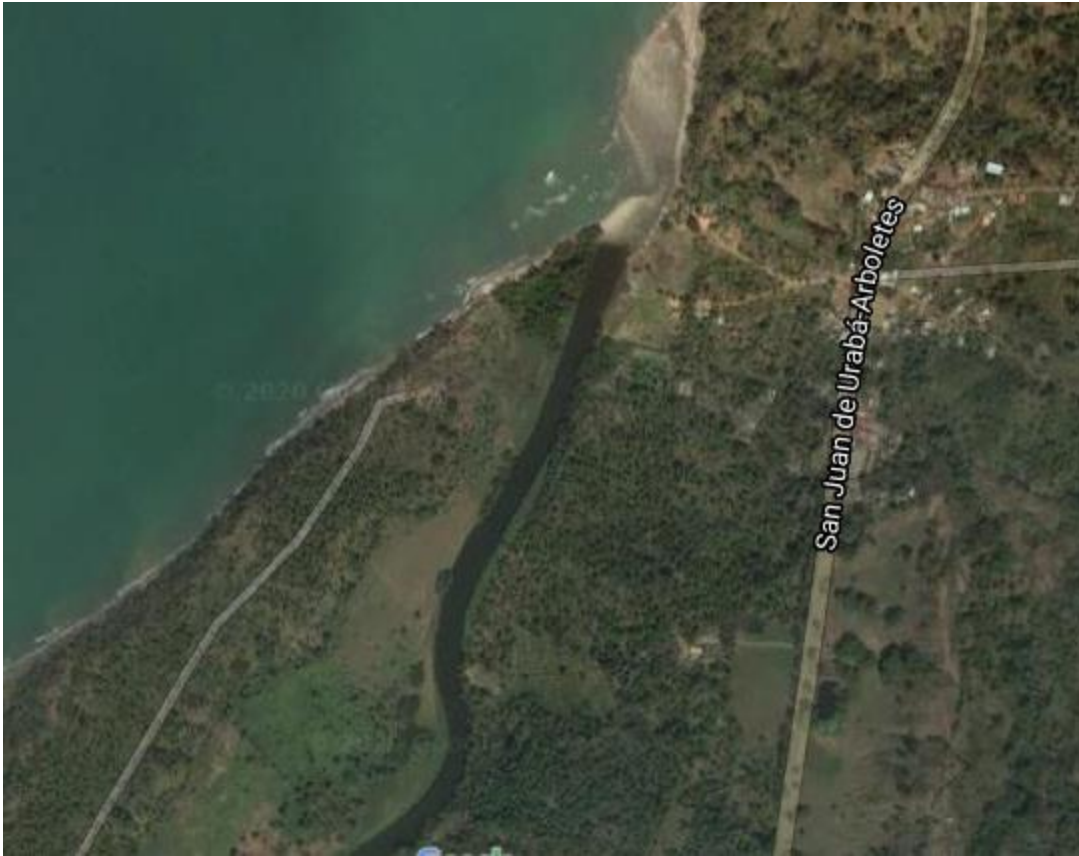
Figura 11

Punta San Juan

Nota: Desembocadura río San Juan (Punta San Juan) Fuente: Google Erth (2018)

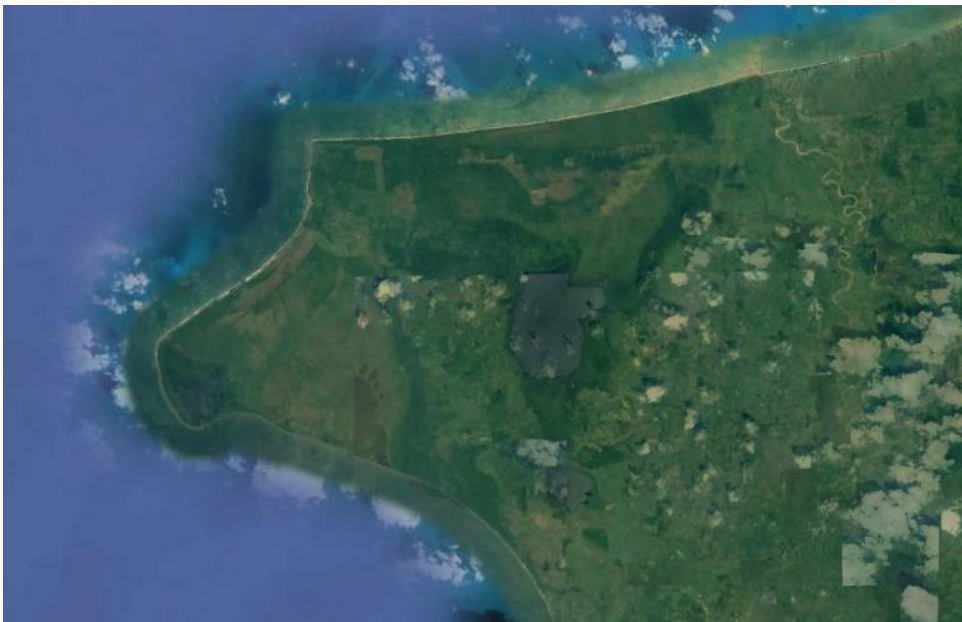
Figura 12

Ensenada de Rionegro

Fuente: Google Earht (2018) (8°33'43.75"N-76°54'33.45"O)

Esta franja del litoral se caracteriza por ser de 25 km de longitud confirmada por cordones litorales que alcanzan una altura máxima de 1 metro, además de tener presencia de un complejo cenagoso bañado por el río Mulatos como su principal afluente, llamado Ensenada de Rionegro (Figura 12) con presencia de ciénagas, manglar y llanuras aluviales de inundación lo que conlleva a que este municipio presente la menor tasa de erosión por año en la región de Urabá alcanzando 1,4 m/año como lo muestra la tabla 6, del mismo modo presenta una acreción en la zona de Punta Arenas con un promedio de 30 metros entre 1990 y 2019.

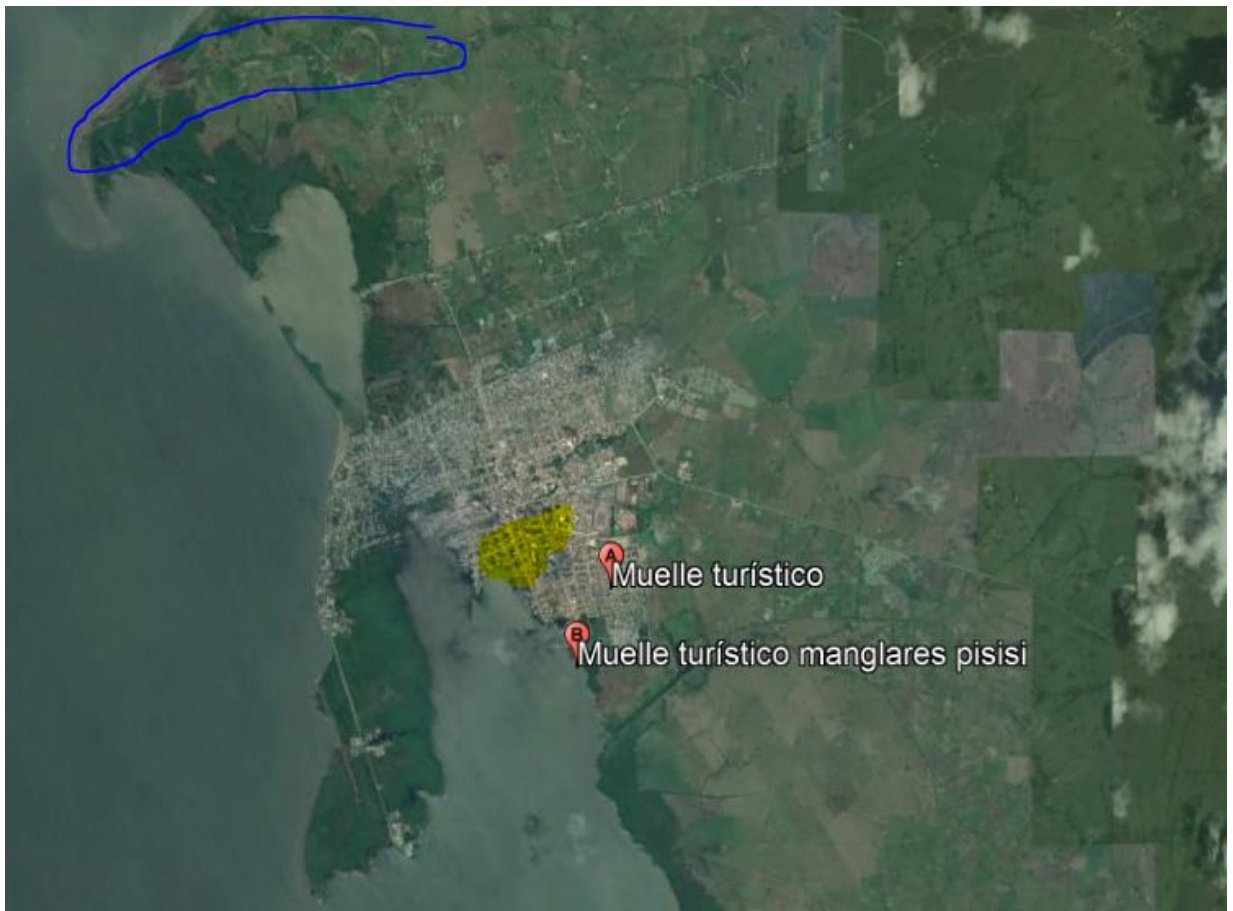
Figura 15

Casco urbano en la antigua desembocadura del río turbo

Nota: azul: desembocadura actual del río Turbo; amarilla: antigua desembocadura donde ahora se encuentra el casco urbano y los diferentes muelles turísticos; además se puede notar las diferentes infraestructuras viales que confluyen en la zona costera. Fuente Google Earth (2020)
